## Rapport annuel 2018

**COMITÉ DE VIGILANCE**

**LIEU D'ENFOUISSEMENT DE SAINTE-SOPHIE**

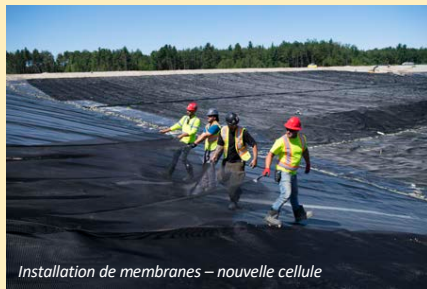
### AMÉNAGEMENT DE LA CELLULE 5B-2

Excavation et imperméabilisation à l'aide de membranes

En 2018, WM a poursuivi l'aménagement de la cellule 5B-2. Des travaux d'excavation ont été réalisés, suivis par l'installation de membranes pour en assurer l'imperméabilisation et d'une couche drainante pour protéger le tout. En parallèle, WM a entamé le déboisement pour l'aménagement de la cellule 5B-3.

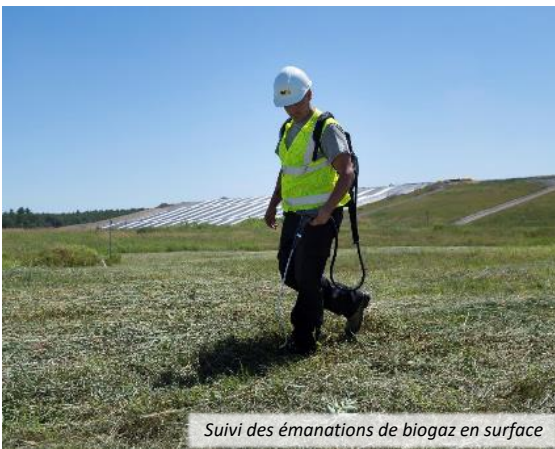
WM a d'abord expliqué que le biogaz est capté de deux façons différentes :

- Avec des tranchées horizontales (tuyaux perforés et entourés de pierre nette, installés au fur et à mesure de l'aménagement d'une cellule)
- Avec des puits verticaux (tuyaux en PVC forés lors du recouvrement final d'une cellule)

Le tout est relié à un système d'aspiration central.

Au site de Sainte-Sophie, environ 60 % du biogaz est valorisé en l'envoyant à l'usine Rolland, qui l'utilise comme principale source d'énergie pour la fabrication du papier. Le reste est brûlé par torchère. WM a pour objectif de valoriser l'ensemble du biogaz et espère pouvoir annoncer des projets en ce sens d'ici la fin 2019.

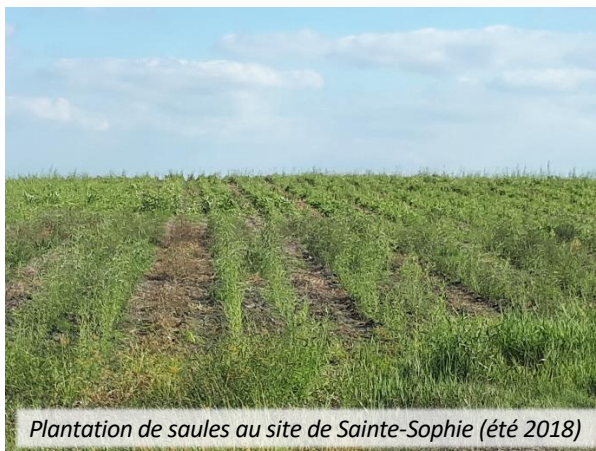
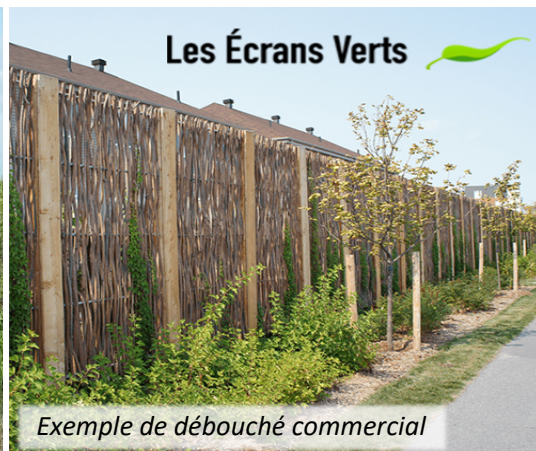
En 2018, WM a amorcé, en collaboration avec Polytechnique Montréal et Agro Énergie, un projet de recherche visant à valoriser le lixiviat en irriguant une plantation de saules. Plus précisément, le projet consiste à aménager une plantation de saules sur les secteurs plus anciens du site.

Les trois premières années feront office de projet pilote (superficie de 9 hectares). Au terme de 2018, WM avait installé le système d'irrigation (plantation des saules, système d'arrosage), mais était en attente du certificat d'autorisation requis pour démarrer l'irrigation avec du lixiviat.
