Rapport annuel 2019

COMITÉ DE VIGILANCE

LIEU D'ENFOUISSEMENT DE SAINTE-SOPHIE

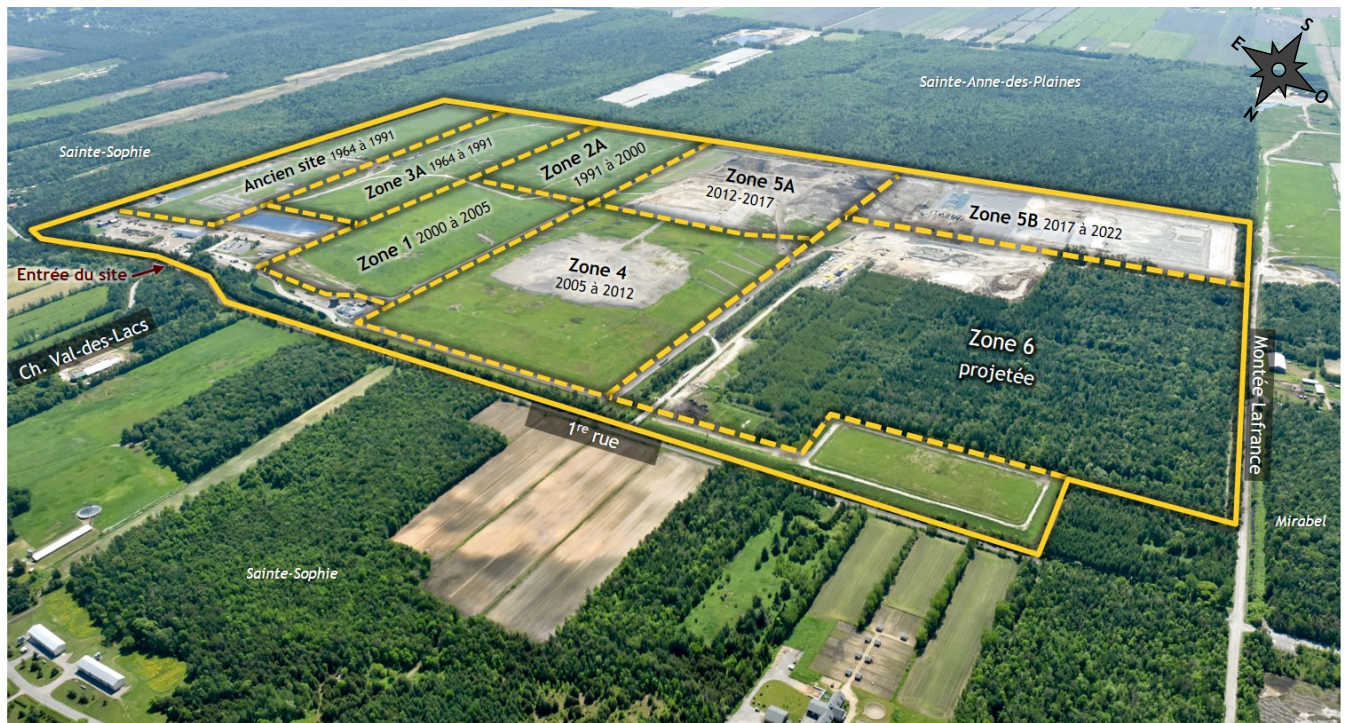
La vue aérienne suivante permet de situer les différentes zones du site, notamment :

- Les zones 5A et 5B, en exploitation en 2019
- La future zone 6, pour laquelle le processus d'évaluation environnementale suit son cours

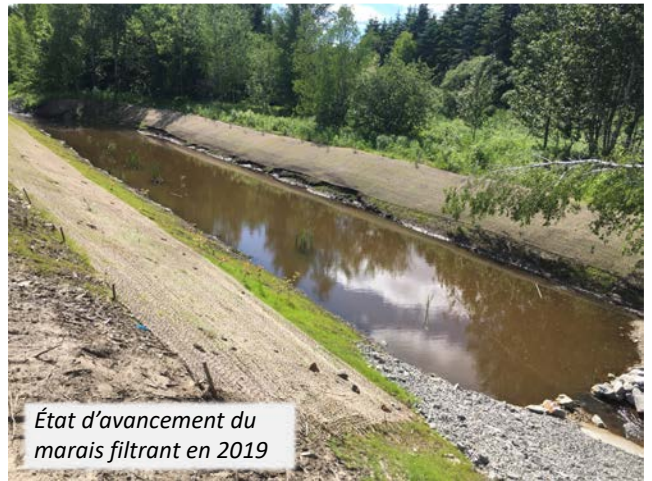
Situé à l'entrée du site, le marais a la même fonction que le bassin de sédimentation, soit d'éviter que les matières en suspension ne sortent du site. Il permet toutefois de filtrer l'eau naturellement et évite le déboisement requis pour aménager un bassin.

En 2019, les quenouilles au fond du marais avaient commencé à pousser, et l'Institut des territoires poursuivait son suivi. Des photos ont été présentées pour que les membres puissent visualiser l'avancement du projet.

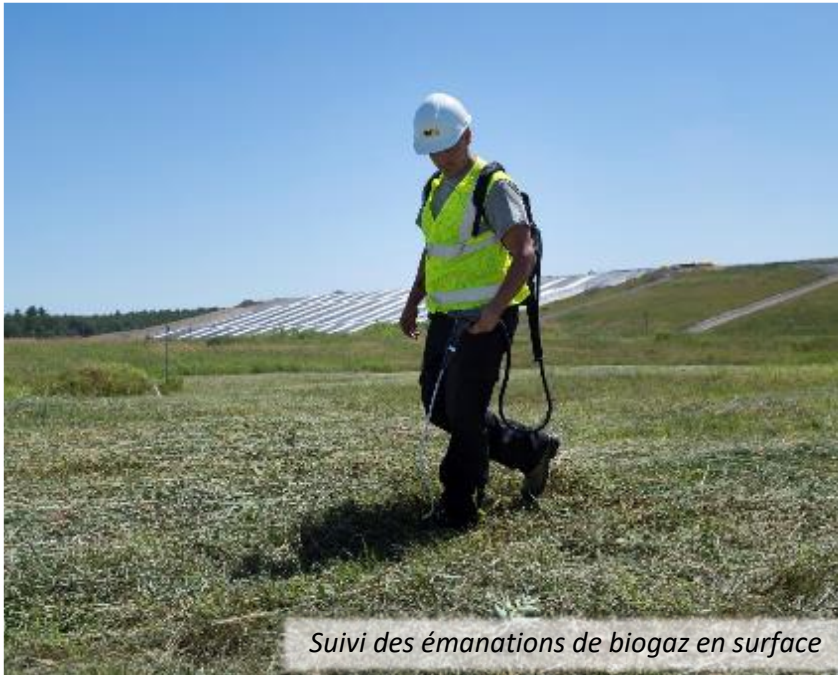
WM a d'abord expliqué que le biogaz est capté de deux façons différentes :

- Avec des tranchées horizontales (tuyaux perforés et entourés de pierre nette, installés au fur et à mesure de l'aménagement d'une cellule)
- Avec des puits verticaux (tuyaux en PVC forés lors du recouvrement final d'une cellule).

Ces tranchées et ces puits sont reliés à un système d'aspiration central qui tire le biogaz.
