Lieu d'enfouissement technique de Waste Management, Sainte-Sophie

3 décembre 2020, 19 h

Comité de vigilance du lieu d'enfouissement de Sainte-Sophie

Réunion régulière
3 décembre 2020

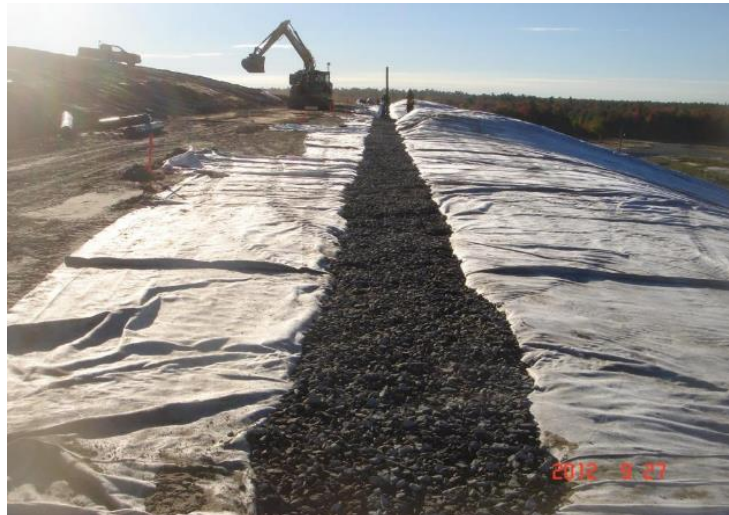
Captage, valorisation et traitement du biogaz

- Réseau de tranchées horizontales

- Les biogaz sont générés par la décomposition des matières organiques enfouies.
- Les biogaz sont captés, valorisés ou brûlés au lieu d'enfouissement de Sainte-Sophie depuis 1997.
 - Le règlement provincial l'exige depuis 2009.
- À Sainte-Sophie, deux types de puits de captage :
 - Tranchées horizontales
 - Puits verticaux

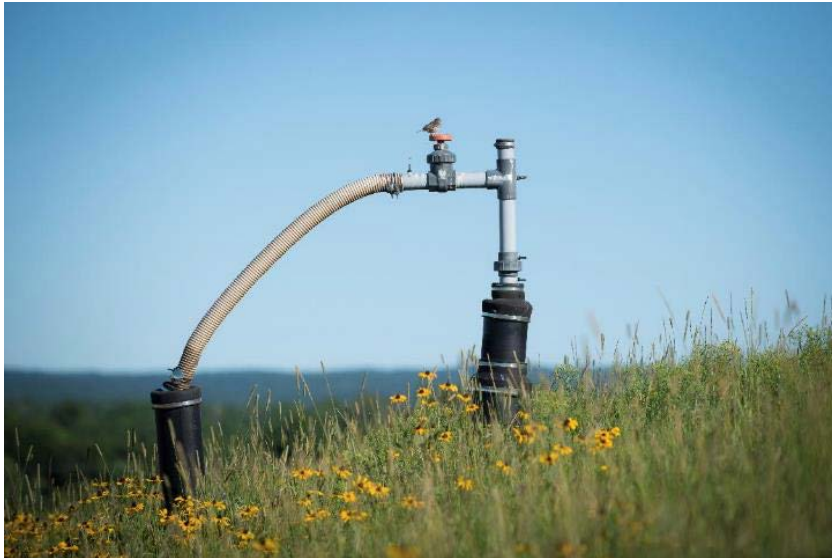
Captage, valorisation et traitement du biogaz

▪ Réseau de puits verticaux

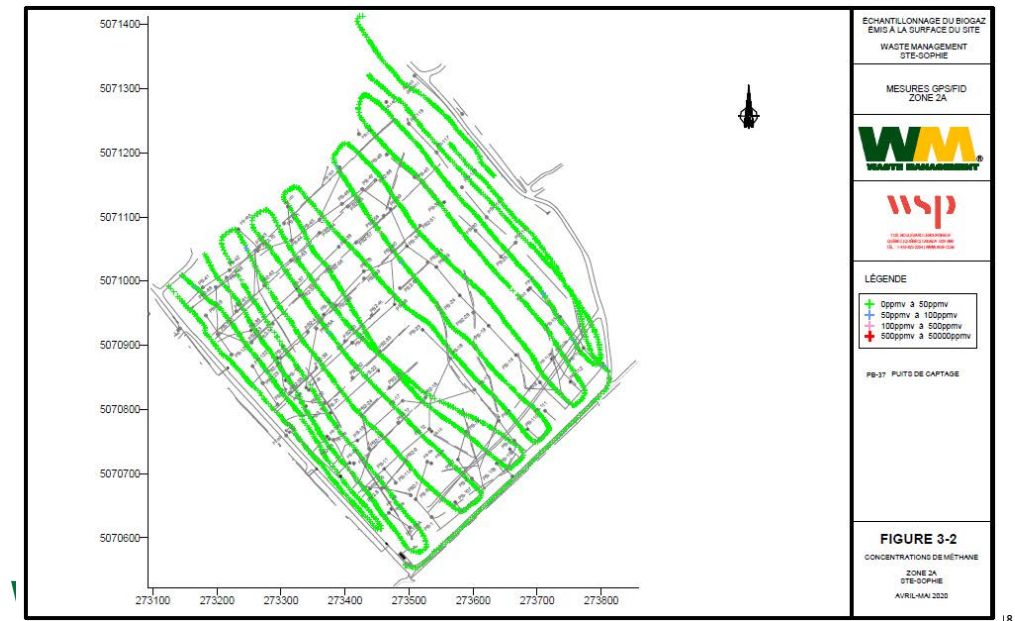
Suivi environnemental relié au biogaz

Résultats des relevés de surface - 2020

- WM mesure la concentration de biogaz (méthane) à la surface du site, tel qu'exigé par le règlement
 - 3 fois par année
 - Quadrillage complet du lieu d'enfouissement
- Échantillonnage réalisé à l'aide d'un instrument portatif mesurant les émissions à 15 cm du sol. L'appareil est muni d'un GPS enregistrant simultanément les concentrations de gaz.
- Le règlement exige que les concentrations mesurées soient inférieures en tout point à 500 parties par million en volume.

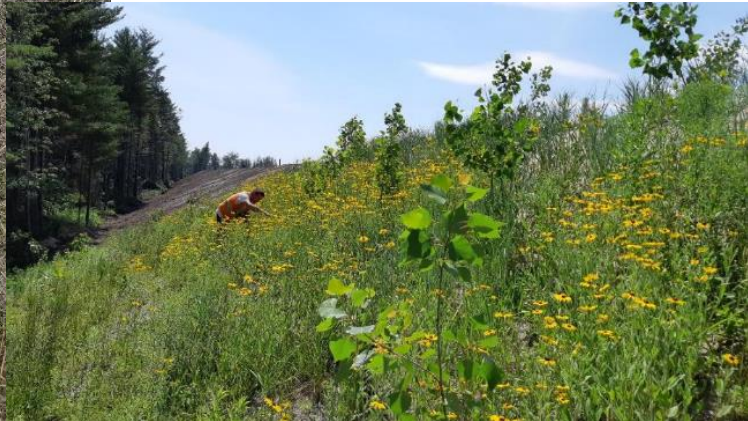
Recouvrement végétal d'une berme stabilisatrice - zone 5B

- Création de strates arborées, arbustives et herbacées sur plus de 65 000 m² de bermes stabilisatrices
- Depuis 2016, 13 700 végétaux de 19 espèces mis en terre

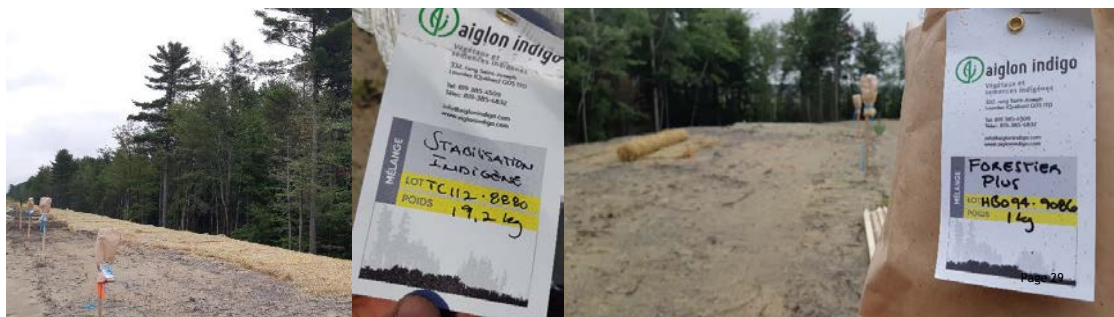
Recouvrement végétal d'une berme stabilisatrice

- Vérifier la performance de 7 types de mélanges de semences, pour générer de nouveaux habitats et de stabiliser les bermes
