COMITÉ DE VIGILANCE

Lieu d'enfouissement technique de Waste Management, Sainte-Sophie

Comité de vigilance du lieu d'enfouissement de Sainte-Sophie

Réunion régulière
(Visite du site)
15 juin 2023

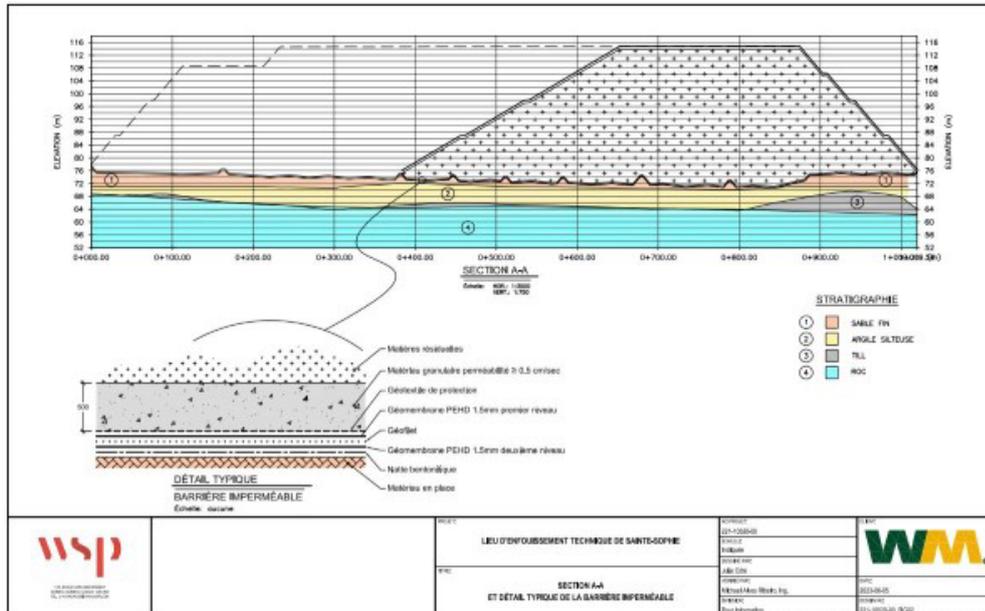
Profondeur des dernières cellules de la phase 6

- Diffusion du rapport annuel 2022
- Revenir au comité sur la profondeur des dernières cellules de la phase 6.
- Revenir sur l'impact de la génération d'eau par l'usine de biométhanisation sur la capacité de l'usine de traitement de l'eau
- Revenir au comité pour l'entretien des routes relativement à la présence de boues en provenance du site.

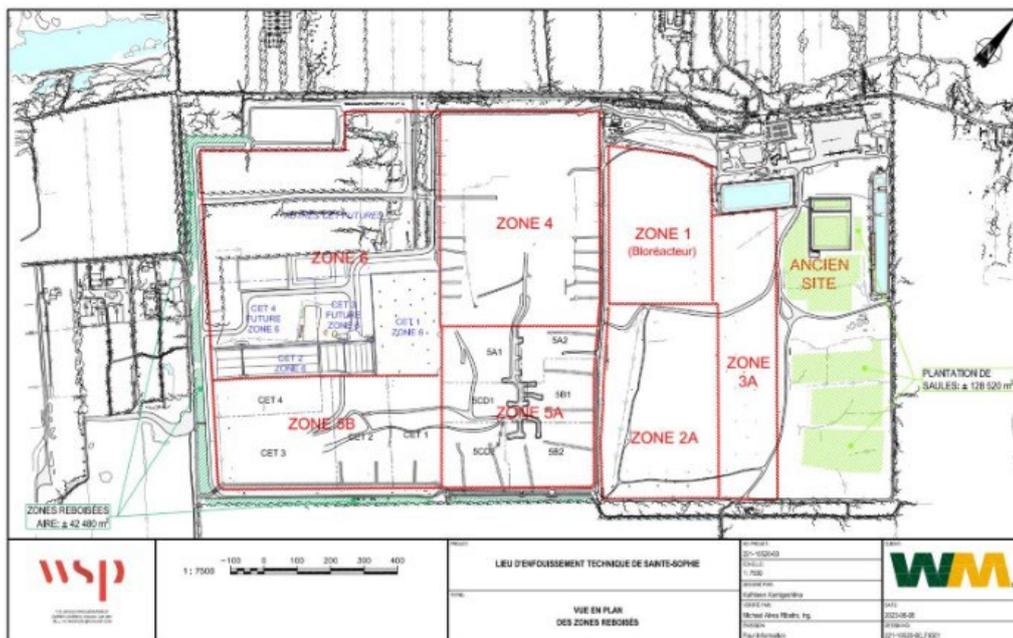
Travaux de reboisement des bermes en cours et complétés

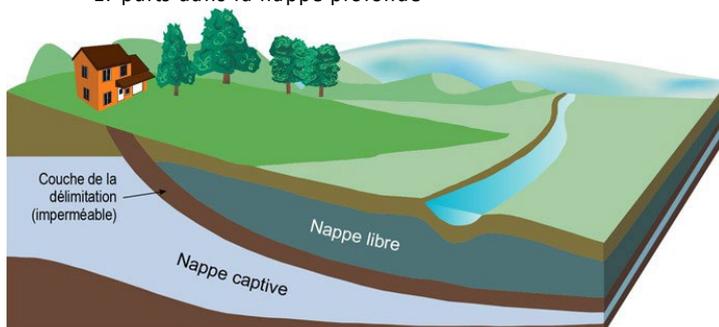
- 6 points d'échantillonnage pour les eaux de surface (modification suite à la mise en service de la zone 6)
- 43 puits surveillés pour les eaux souterraines
 - 27 puits dans la nappe libre (ajout suite à la mise en service de la zone 6)
 - 17 puits dans la nappe profonde

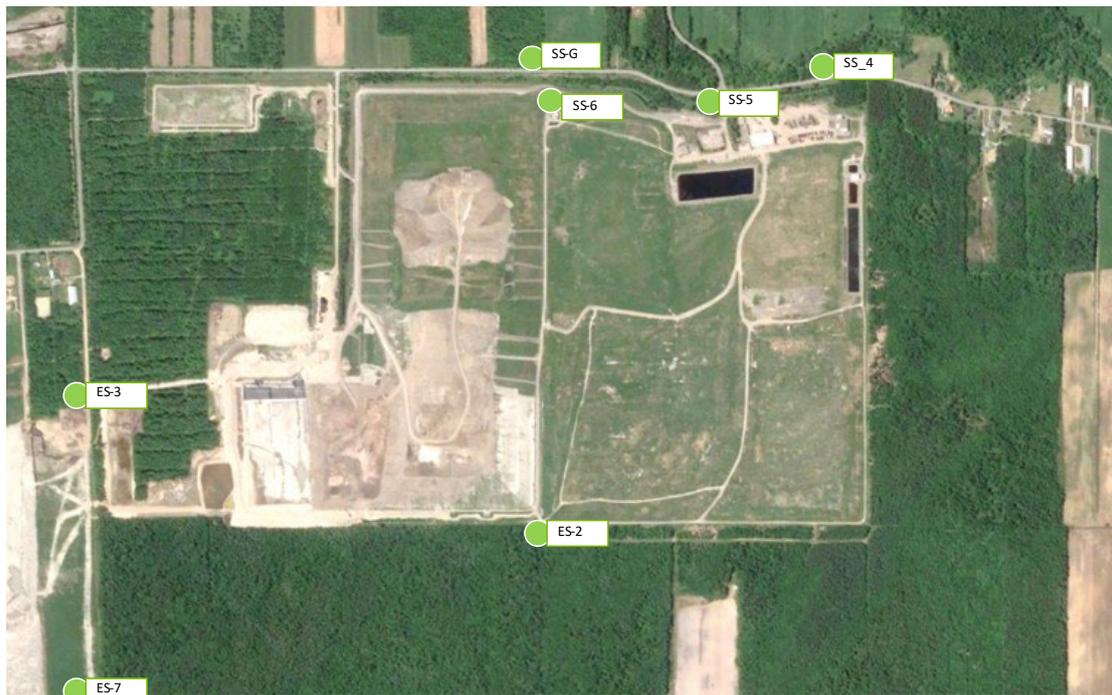
EAUX DE SURFACE

Échantillonnage
des eaux de surface

- Les eaux de surface en provenance de l'ensemble du LET ont respecté les valeurs limites pour l'ensemble des paramètres organiques et inorganiques de l'article 53 du REIMR en 2022.

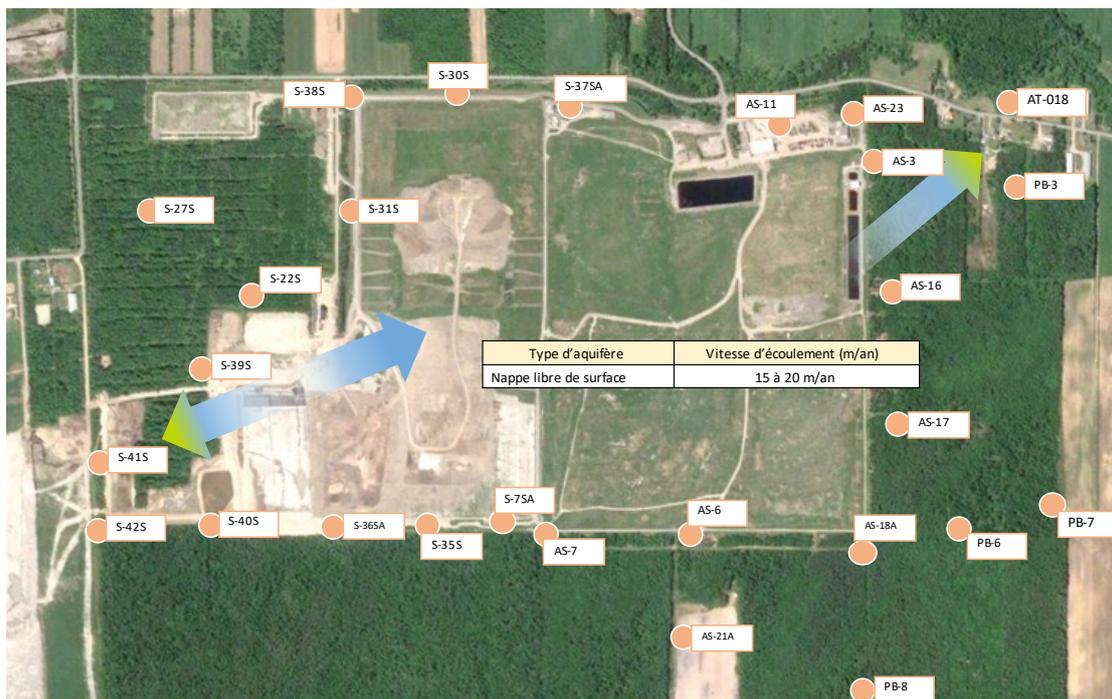
EAUX SOUTERRAINES NAPPE LIBRE

Échantillonnage
des eaux souterraines
Nappe libre

- Les concentrations pour la majorité des paramètres indicateurs sont stables ou en baisse depuis 2002, mais une tendance à la hausse des concentrations en azote ammoniacal et en chlorures est observée à certains puits au sud-est du LES depuis 2018.
- La présence d'impact par des eaux de lixiviation se limite toujours à la périphérie immédiate du LES. Aucun point plus éloigné n'est affecté par les eaux de lixiviation.

- Les puits de suivi des Zones 4, 5 et 6 présentent pour la majorité des paramètres inorganiques des concentrations inférieures aux valeurs limites du REIMR.
- Les concentrations en manganèse sont supérieures aux valeurs limites à la plupart des puits. Ponctuellement, les sulfures, sulfates et chlorures sont en excès de la valeur limite.
- Les concentrations en azote ammoniacal sont demeurées stables ou en baisse depuis 2002 pour la majorité des puits. Elles sont toutes inférieures aux valeurs limites du REIMR.
- Les valeurs élevées en chlorures ou en sulfates sont souvent associées aux sels de déglacage ou aux abats-poussières épandus selon les périodes sur les chemins d'accès périphériques.
- La détection de nickel (0,03 mg/l) peut être dû à la limite de détection du laboratoire (0,02 mg/l) similaire à la valeur limite.

- Le secteur du RBS présente pour la majorité des paramètres au puits aval AS-23, des résultats analytiques qui n'ont pas excédé les valeurs du REIMR, à l'exception des concentrations en fer et manganèse lors des trois campagnes.
- Concernant le puits AS-3, les concentrations en azote ammoniacal, en fer et en manganèse excèdent les valeurs limites lors des campagnes d'été et d'automne.
- Le puits AS-3 se situe en amont hydraulique par rapport au RBS et la qualité de l'eau souterraine y est représentative de l'état de la situation à la périphérie immédiate du LES.

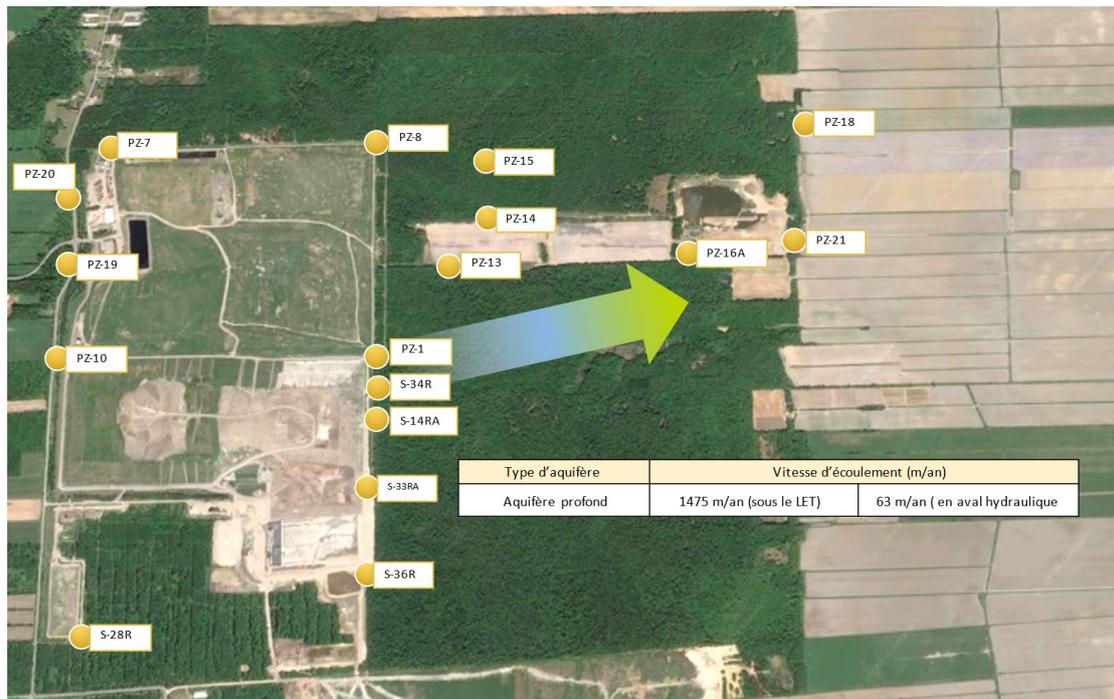
EAUX SOUTERRAINES AQUIFÈRE PROFOND

Échantillonnage
des eaux souterraines
Aquifère profond

- Les résultats des campagnes 2022 indiquent que la barrière hydraulique permet de maintenir une stabilisation de la qualité de l'eau souterraine en aval hydraulique du LES tout en confinant l'enclave d'eau affectée près des limites de la propriété de WM. Par ailleurs, la présence de fer, de manganèse et de sulfures dans l'eau souterraine, à des concentrations plus élevées que les valeurs limites du REIMR, est représentative de la qualité naturelle de cette même eau.
- En ce qui a trait aux COV, les concentrations mesurées sont toutes inférieures à la limite de détection du laboratoire.

- En 2022, les résultats pour la majorité des paramètres inorganiques de l'eau souterraine du secteur des Zones 4, 5 et 6 respectent les valeurs limites du REIMR.
- Les concentrations en azote ammoniacal et en chlorures sont demeurées en deçà des valeurs limites du REIMR.
- Aucun COV n'a été détecté à ces puits.

- Le puits PZ-20, désigné nouveau puits amont pour ce secteur du RBS, a présenté des concentrations en manganèse supérieures à la valeur limite lors des trois campagnes. Ces valeurs demeurent toutefois inférieures aux teneurs de fond. Les concentrations en azote ammoniacal et en chlorures sont demeurées stables et sous les valeurs limites en 2020. Une concentration de chlorure plus élevée a été observée lors de la campagne d'automne.
- Les résultats des paramètres inorganiques de l'eau souterraine du secteur du RBS au puits PZ - 7 respectent les valeurs limites du REIMR et sont similaires aux années précédentes.
- Aucun COV n'a été détecté à ce puits en 2020.
